## II-6 営業運転における信頼性評価

耐久と信頼性に関する事項を抽出する目的で、東京都および横浜市における2年間の営業運転における走行調査を行った。

フィルタートラップによる自動車排出ガスの低減化の実用可能性に関する調査

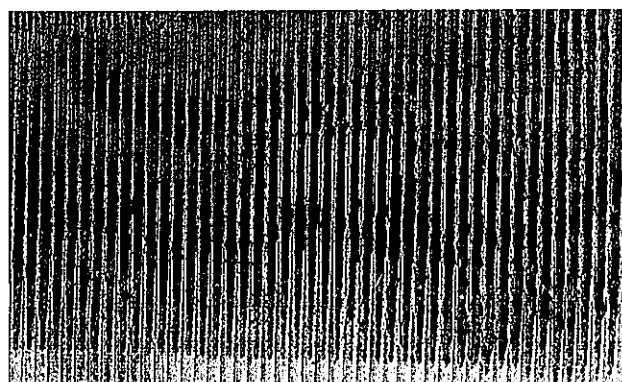
図3-1 DPFセル壁の溶融(中心部)

車両B1は走行距離が6万7千km、走行開始後1年6ヶ月において排気煙濃度が上昇した。点検調査の結果、左右2系統の左側のDPFの捕集性能が低下していることがわかった。右側のDPFの排気煙濃度は0%であった。左右のDPFを分解した結果、左側DPFの後部セル壁が溶融していた。図3・1にDPF断面を示す。溶融の原因として、DPF後端に堆積したPM中の灰分とDPFの材料中の物質との化学反応によるDPFの融点降下が考えられる。車両C1は、車両A1と同様にDPF内にPMが残留する問題があり、DPF本体の改造が行われた。しかし、DPF本体の強度不足などが原因で、本体ケースにクラックが生じるなどの副作用を生じた。

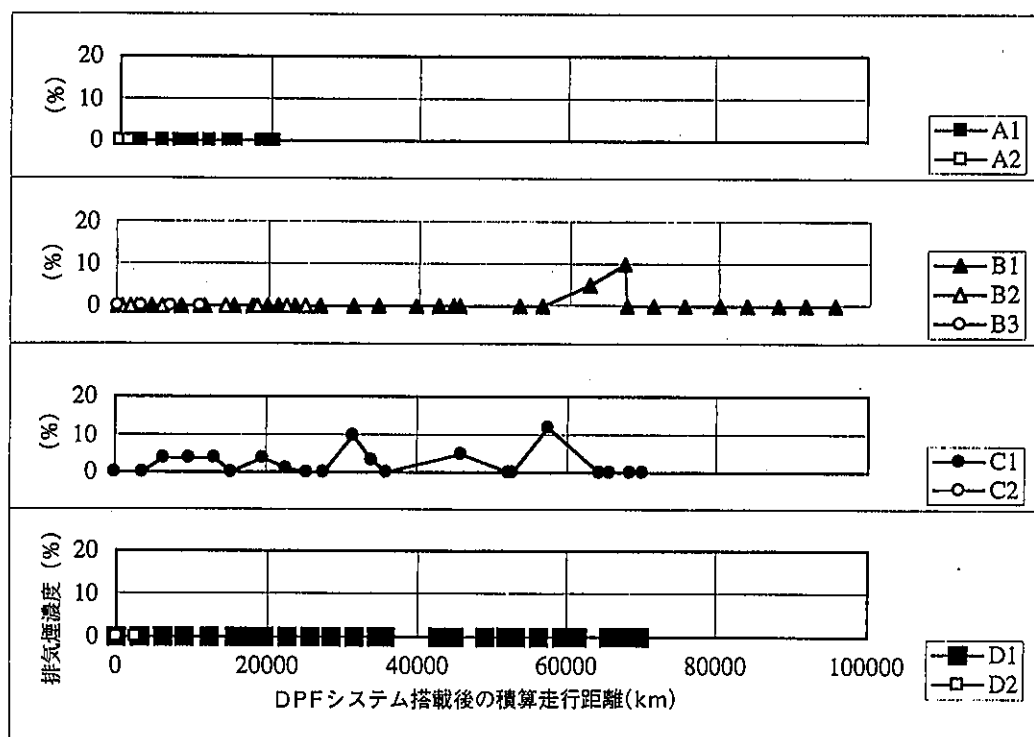
図 3-2 排気煙濃度(汚染度)

黒煙調査では、自動車検査業務要項に基づく無負荷急加速試験を行った。調査期間中の排気煙濃度は車両Cを除いて0%であった。車両Cは4%ほどの濃度を示すことがあった。

図3-2に無負荷急加速試験時の排気煙濃度を示す。

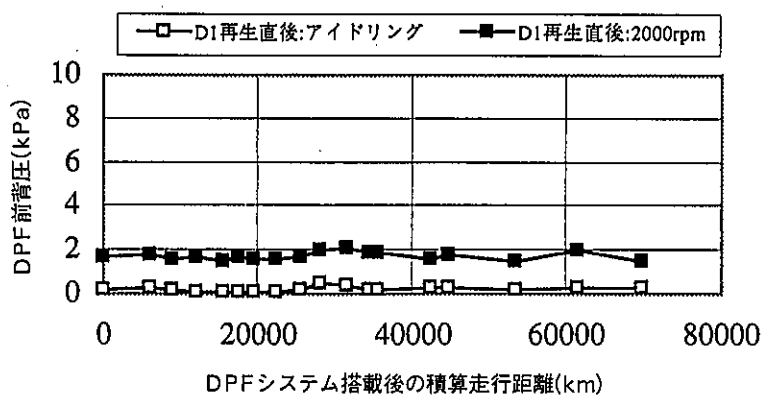
図 3-3 DPF 前の背圧

図3-3に車両D1のDPF前の背圧を示す。圧力はエンジン回転速度が500rpmおよび2000rpmの無負荷条件で、再生直後に測定した。PM中の灰分がDPF内に蓄積しDPF背圧が上昇することが予想されたが、本調査期間内では、背圧の上昇はなかった。

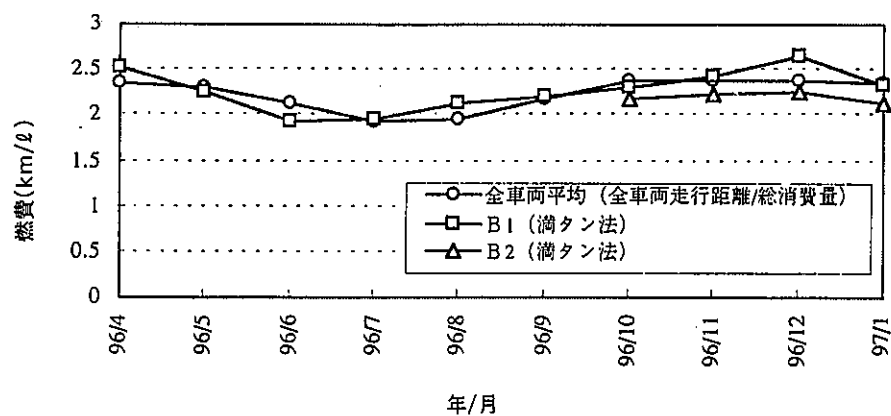
図 3-4 走行燃費

図3-4に車両B1およびB2の満タン法（燃料タンクフルスケールを基準に補給した燃料消費量と、その消費期間中の走行距離から燃費率を求める方法）による走行燃費（km/l）を示す。図中には、所轄営業所の1ヶ月間の燃料消費量と、その間の全車両走行距離から割り出した平均燃費を、全車両平均としてプロットした。

車両A1の走行燃費は全車両平均と同等で、B2はそれに比べて全体的に数%ほど低い。DPFを付けることによって、DPF前の背圧が上昇し、機械損失が増えることによる走行燃費の低下が考えられるが、DPFシステムを付けることによる走行燃費の極端な低下は見られない。

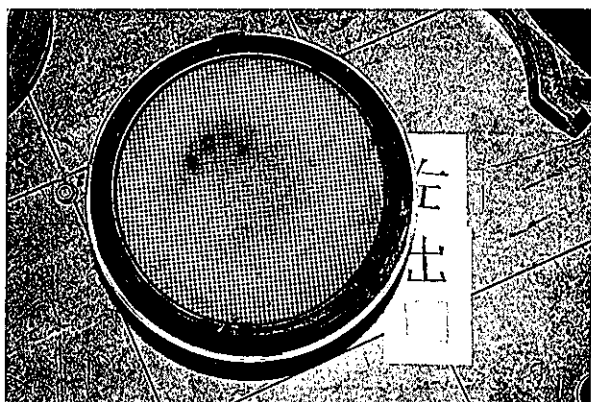
図3-5 DPFシステム分解例(車両B2左側DPF)

調査期間終了後、車両B2のDPFシステムを分解する機会を得た。図3-5、図3-6に左右のDPFの後流側端面を示す。左側DPFの後端面に黒煙の付着が見られる。図3-2では、B2の排気煙濃度の悪化は認められていない。微少のPMの漏洩が考えられ切断調査を必要とする。
